| 工程名称 | 牡丹江市公路养护中心2026年<br>桥梁库维修工程 | | |
| 图名 | 一层地面改造平面图 | | |

| 工程名称 | 牡丹江市公路养护中心2026年桥梁库修缮工程 | |

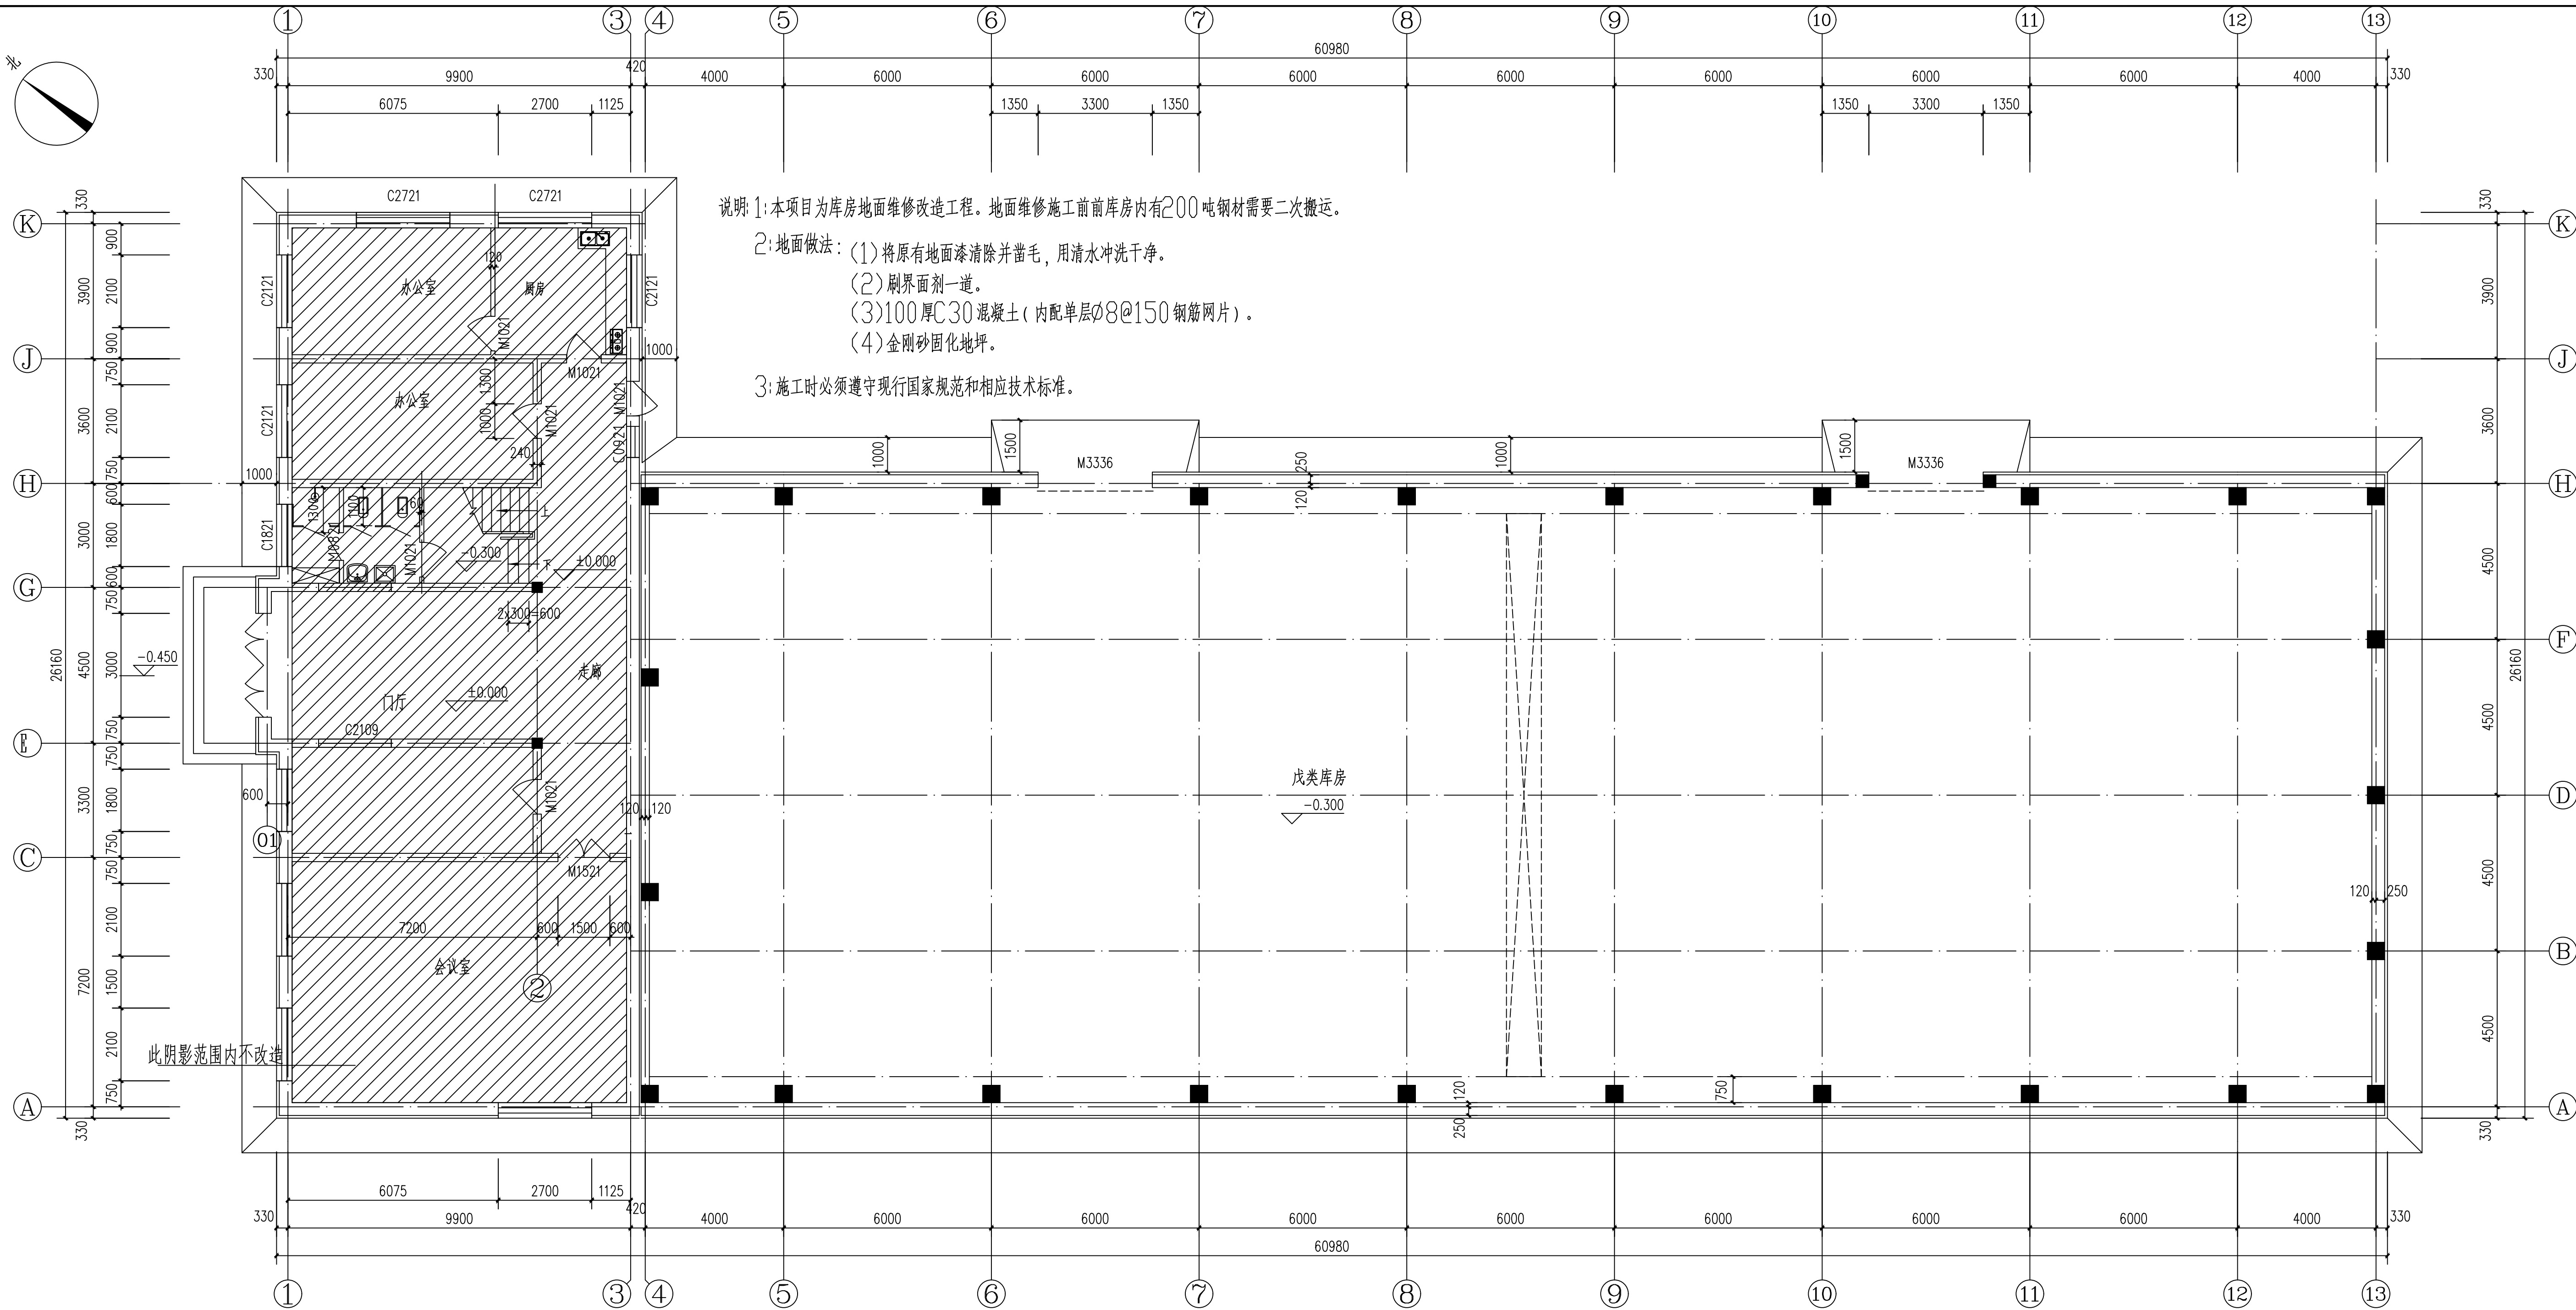
一层地面改造平面图 1:100

- 说明: 1:本项目为库房地面维修改造工程。地面维修施工前前库房地内有200吨钢材需要二次搬运。
- 2:地面做法: (1)将原有地面漆清除并凿毛,用清水冲洗干净。  
(2)刷界面剂一道。  
(3)100厚C30混凝土(内配单层 $\phi 8@150$ 钢筋网片)。  
(4)金刚砂固化地坪。
- 3:施工时必须遵守现行国家规范和相应技术标准。

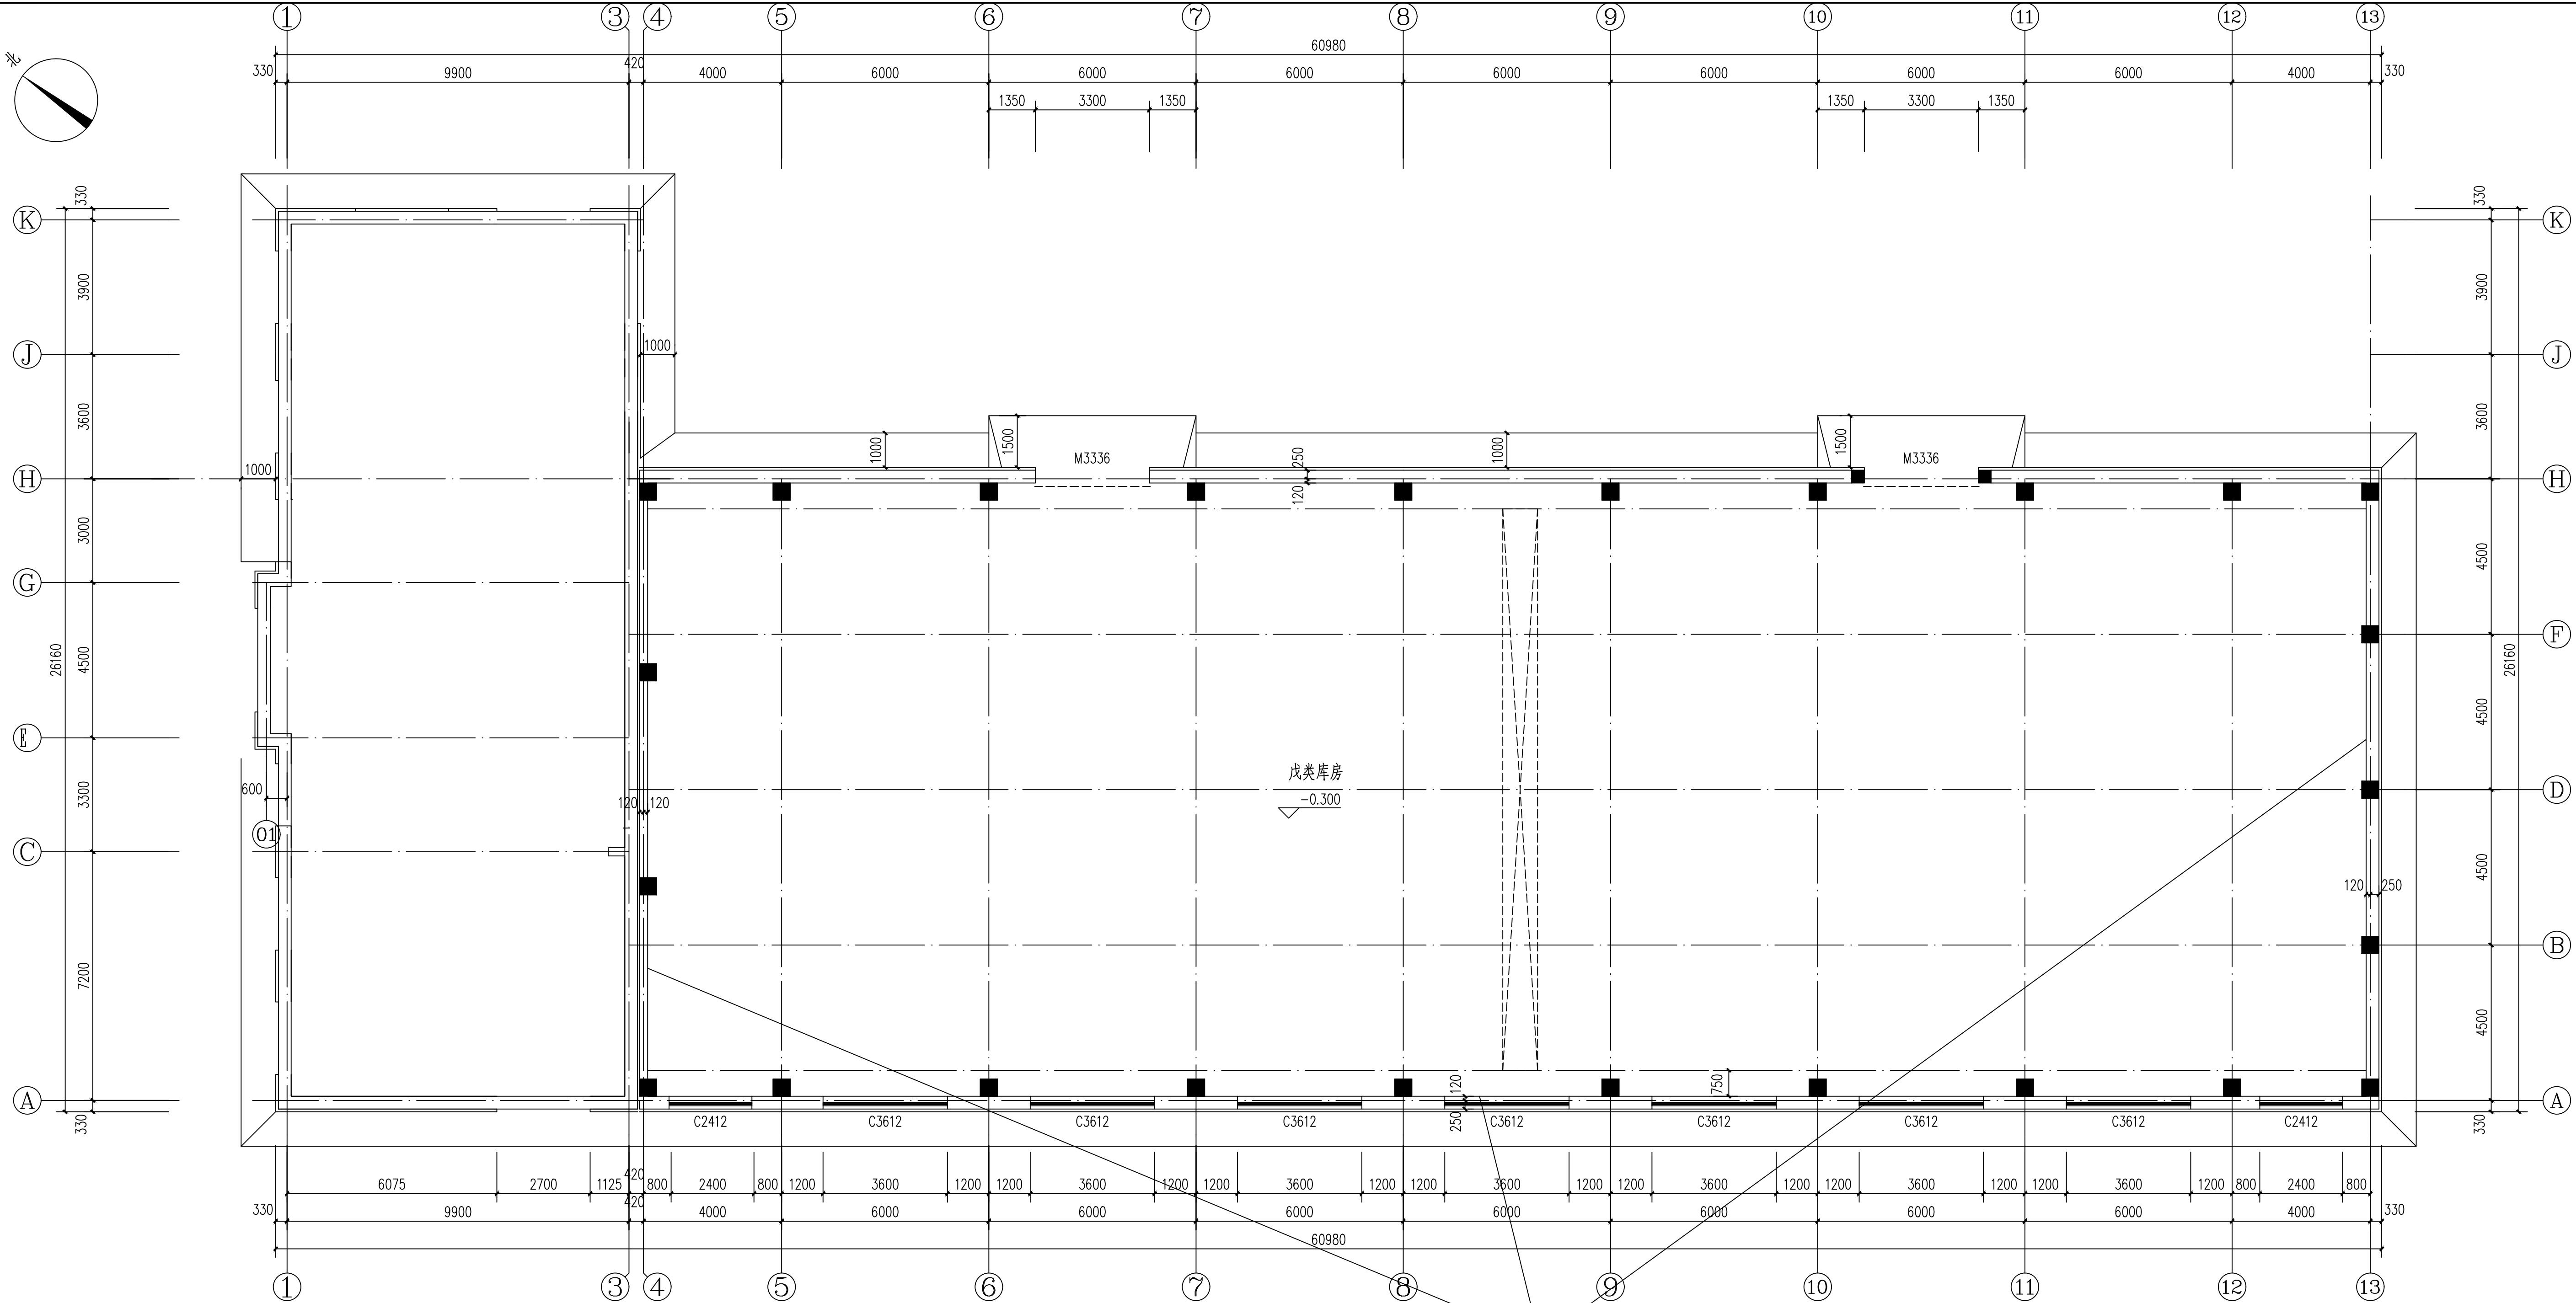
屋面维修和墙体粉刷平面图 1:100

库房三面墙体重新粉刷,墙体高度7.9m,起皮墙面涂料层剔除占比10%,  
重新粉刷涂料二遍
