## 弃标函

兹有我公司参与贵单位组织的政务综合楼D区5号、6号电梯更换项目电梯购置（拆除新装）项目，我公司有幸被确定为本项目成交供应商。在此，我公司对贵单位的信任表示最诚挚的感谢。

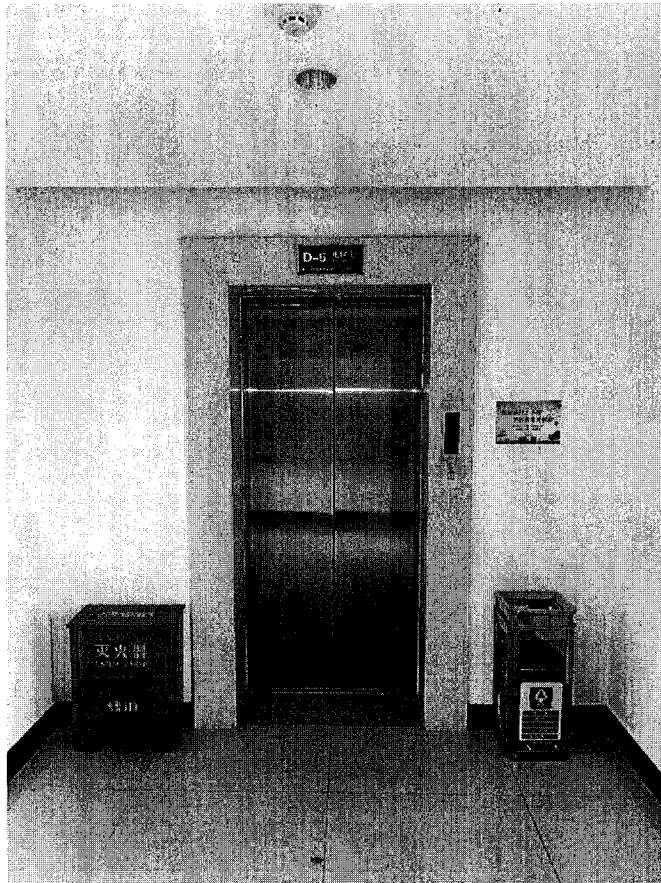
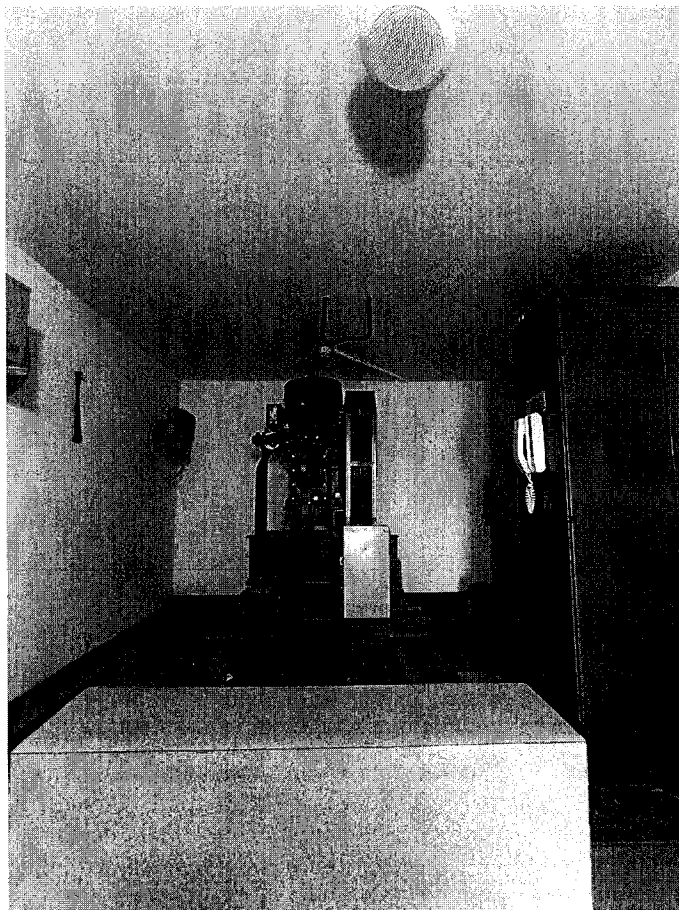
1.现场机房、顶层土建实地勘察照片

中标公示后，我司本着严谨负责的态度，全面开展项目履约筹备工作。因本次项目招标文件未提供机房、顶层等关键土建数据，且未要求投标人进场踏勘，我司在中标后实地勘测核对现场土建实况与投标设备技术参数时经现场实测确认，本项目为电梯拆除新装工程，现场原有机房空间、顶层土建高度存在硬性受限问题，同时井道内圈梁间距超出电梯安装技术要求，圈梁间隙过大，不满足导轨支架固定安装验收条件，必须整改。现有土建尺寸无法满足常规电梯安装规范及特种设备验收标准。若适配本次投标设备，必须开展专项非标土建整改及设备非标定制调整，导致项目无法按原定期限保质完成施工及验收交付。

本项目属于特种设备工程，直接关系到公共安全，若忽视现场客观条件强行施工，将产生重大风险隐患：一是存在严重安全隐患，机房及顶层空间不足，不符合国家标准维保间距及安全距离要求，易引发设备故障、电梯冲顶等问题，无法通过特种设备监督验收，存在极大安全风险；二是存在工期及验收失控风险，如需完成合规整改与设备适配调整，整体施工周期大幅增加，无法匹配项目既定工期，极易造成工程逾期、验收不合格等问题。
